一般社団法人木造住宅塗装リフォーム協会

新築時の窯業系サイディングの不良工事

窯業系サイディング材メンテナンス技術研究所

【窯業サイディング材新築時の欠陥工事】

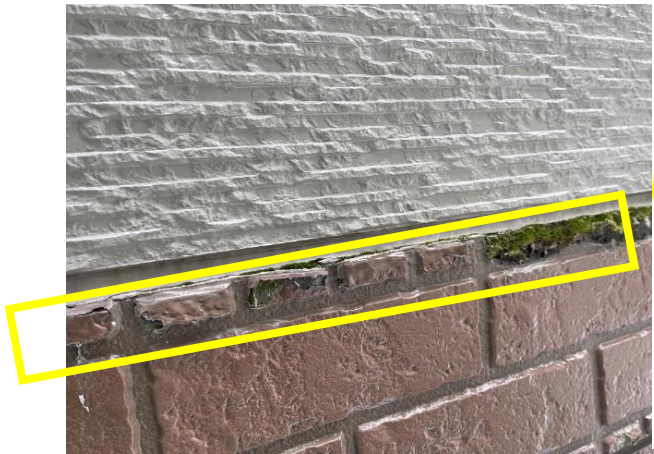
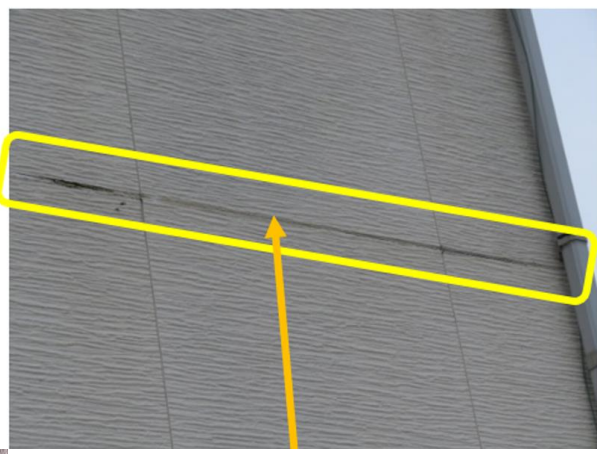
＜事例1＝在来塗装後半年でハクリ（青森県）

＜事例2＝在来塗装後2年ハクリ（香川県）

□クレームの原因＝新築時の窯業系サイディング材施工の間違い

縦張り品を横張にする

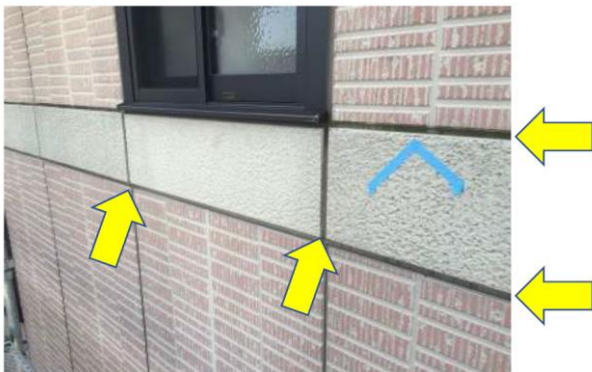
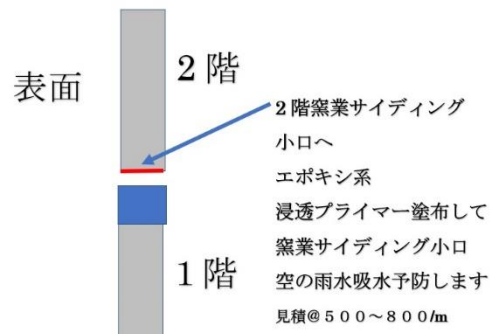
縦つなぎ横目地シール

例3＝大和ハウス いまども多い

＜事例4＝傾小ハソハ

対策＝診断時目視確認

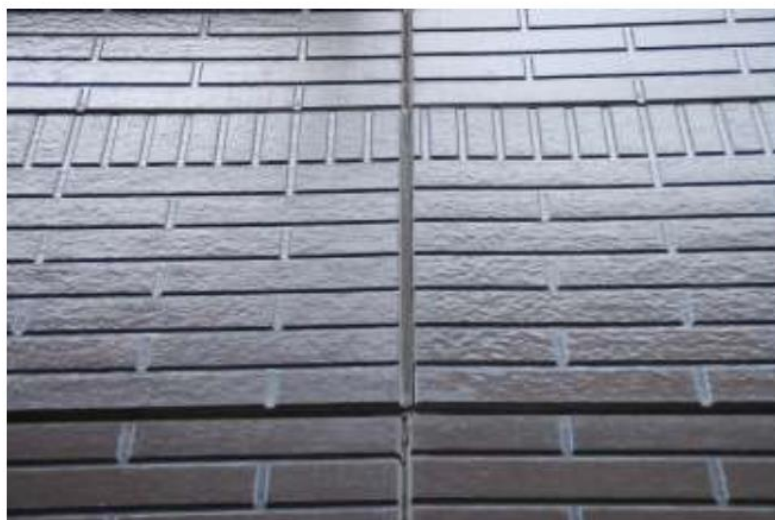
<事例5 = パナホーム 築年数=22年
 = さいたま市 パナホーム S様 雨漏り

縦つなぎの横目地シールの対処方法====>

- 1 = シーリング材の取り換え
- 2 = 上へ幕板施工
- 3 = 幕板の上部へ「3角シーリング」施工

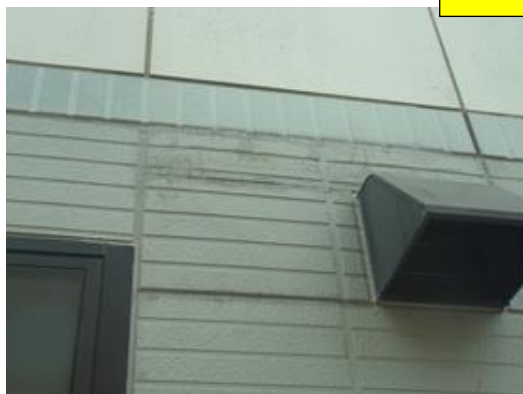
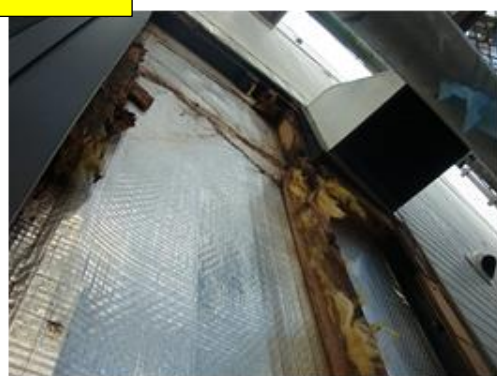
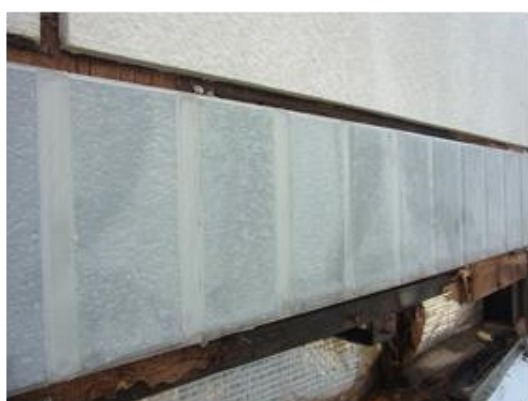
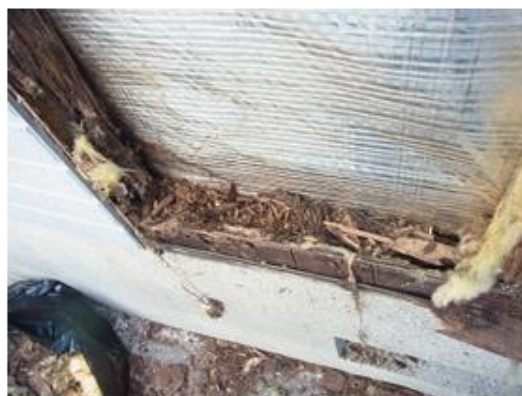
<事例：大和ハウス 築年数25年 中の合板腐れ落ちる

対策=サーモ画像・水分測定

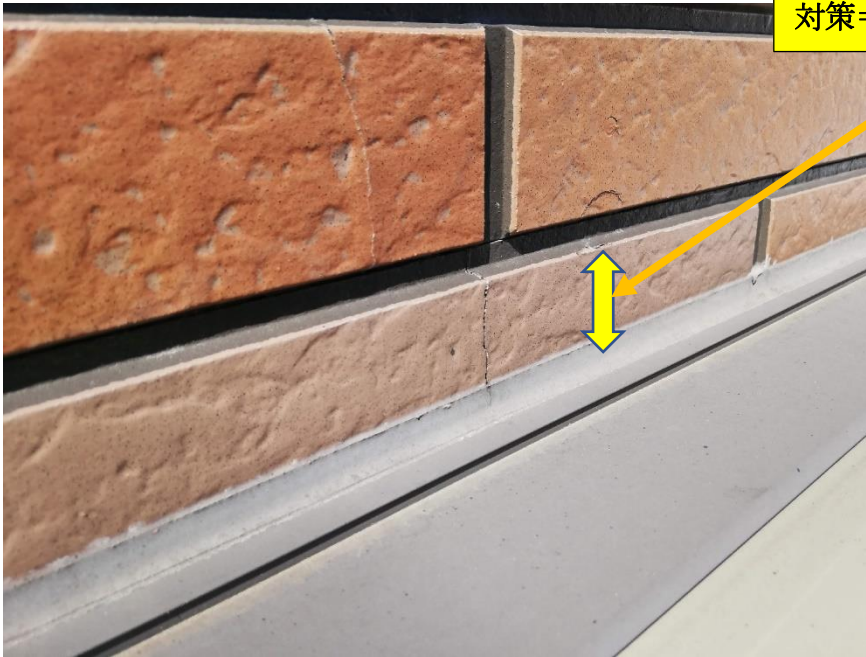
(2) 切断後の板の幅が狭過ぎる=100mm基準

対策=診断時メジャーで計測

補修工事

- ①目地 (幅 10mm 深さ 12mm) をカットして作る
- ②3面接着予防の為 目地底へ「ボンドブレーカー」 ポリエチレンのバックアップ材

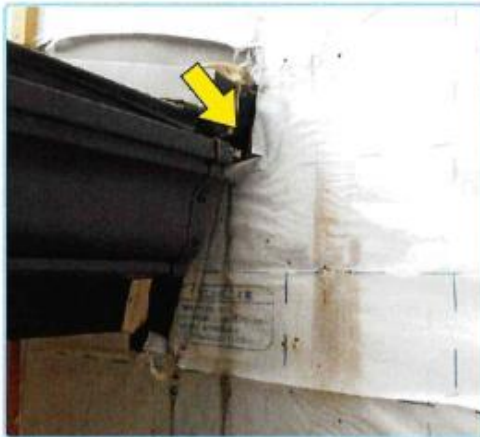
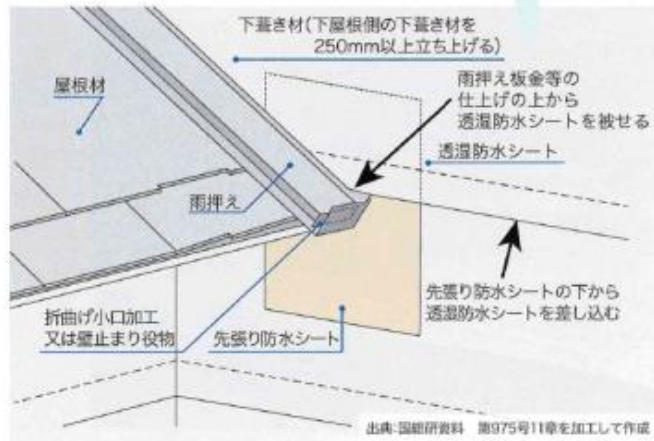
<事例=築26年中古住宅購入者よりご相談 横浜市 雨漏り

事事故例5 下屋根軒先と外壁取合い

壁止まり金物の施工に不備があったために、雨押さえ金物先端から通気層に雨水が流れ込みました。さらに増張り防水紙の施工が不十分だったため、透湿防水シートのステープル孔から住宅内部へ雨水の浸入が生じました。

軒先が外壁にぶつかる取合い部分では、取合いの下地合板および防水紙を施工した後に、防水紙の上から先張り防水シートとして改質アスファルトルーフィング(p9・p16参照)を張り付けます。

次に、雨押さえ金物の先端部分に壁止まり金物を取付け、屋根を流れる雨水を適切に軒樋に落としましょう。

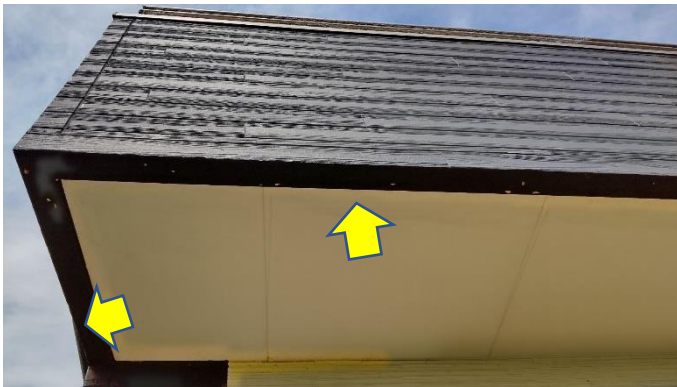
<事例1 = 出隅コーナー材を横に施工 禁止工事方法

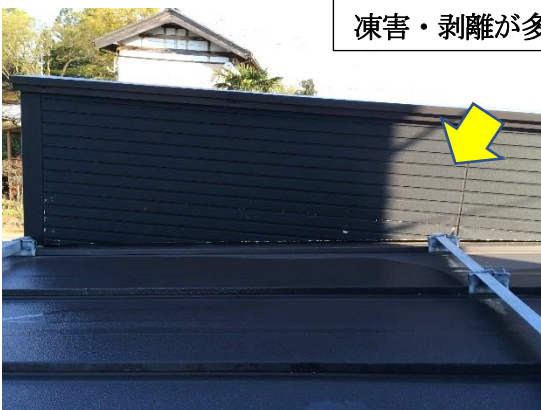
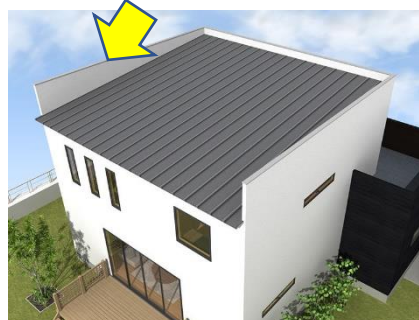
凍害・剥離が多い=パラペット・片流れ屋根

凍害・剥離が多い=パラペット
通気が無いもの多い
結果 剥離が多発
※対策 金属サイディングへ張替
えがベスト

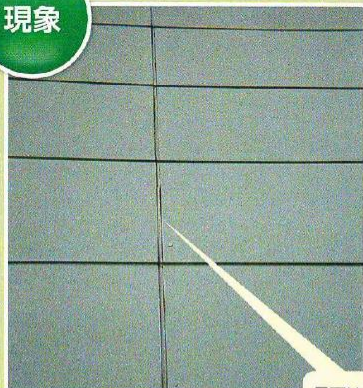
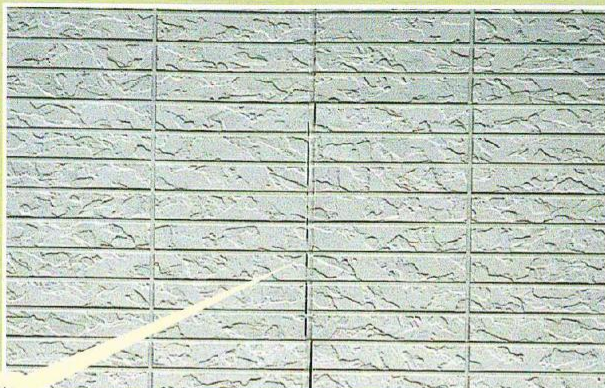
界面はく離現象

シーリング切れ

1. 各サイディングメーカー純正品以外(あるいはNYG協会推奨品以外)のシーリング材を使用したため。
2. 目地幅不足により、シーリング材が適正な追従性を発揮できなかったため。
3. 目地深さ不足により、シーリング材が適正な追従性を発揮できなかったため。
4. プライマーを塗布していなかったか、あるいは塗布ムラがあったため。
5. ボンドプレーカーなしの目地ジョイナーを使用し三面接着になり、シーリング材がサイディングの動きに追従できなかったため。

シーリング目地の事故の中でもっとも多いのが界面はく離の現象です。
主な原因は次の通りです。これらが複合して起こるケースも少なくありません。

1. シーリング材をカッターナイフ、ヘラ等で除去する。
2. 各サイディングメーカーの純正品または、NYG協会推奨品のシーリング材を使用し、打ち替える。特に、プライマー塗布は二度塗りまたは、重ね塗りする。また、ボンドプレーカー付きの適正な目地ジョイナーを使用すること。(詳細は、P16「参考② シーリング工事における留意事項」を参照)

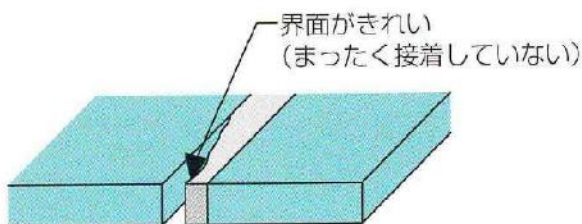
主な原因①、②、③、④、⑦、⑧の可能性が高い

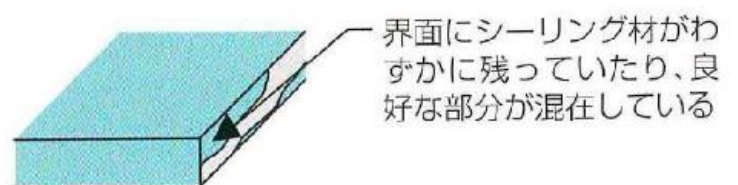
主な原因②、③、④、⑤、⑥、⑦、⑧の可能性が高い

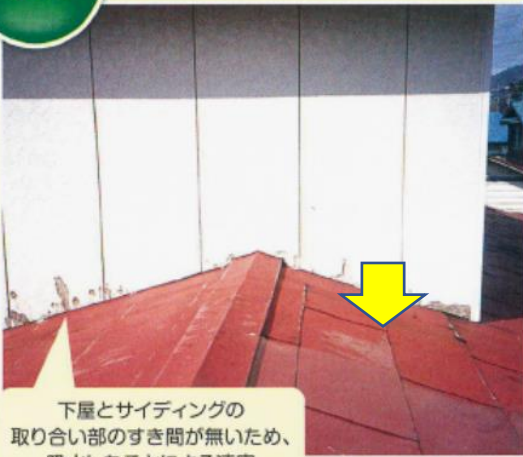
下屋とサイディングの
取り合い部のすき間が無い
ため、吸水したことによる
凍害

1. サイディング小口または裏面から屋根面の融雪水を吸水し、凍結融解の繰り返しにより凍害が発生した。

1. 凍害発生部分のサイディングを取り除く。
 2. 屋根面または、雨押さえ板金から10mm程度のすき間を確保しサイディングを施工しなおす。
 3. サイディング下端部切断小口に各サイディングメーカーの仕様に従い防水シーラーを塗布する。
- ※雨押さえ板金に防水紙が重なっていない場合や通気路を妨げている場合などは、補修した上で張り替えを行う。

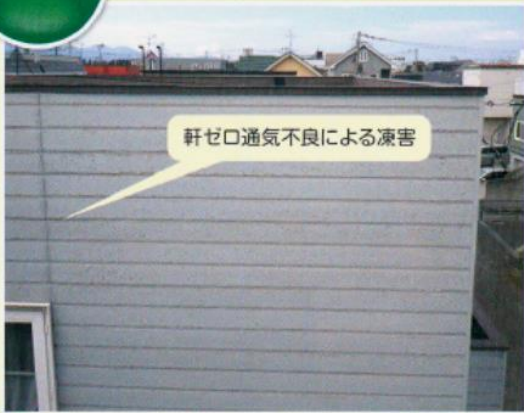
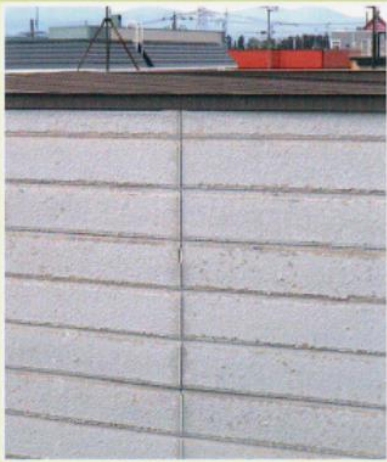
Ⅲ.軒ゼロ通気不良による凍害

1. パラペット笠木部に排気機能がなく通気が不十分な場合、湿気が排出されず壁体内で結露が発生し、結露水がサイディング裏面から吸水され、サイディングの水分が多くなり、冬季に凍結融解を繰り返した。

1. 凍害発生部分のサイディングを取り除く。
2. 外壁通気構法がとれていない場合は、外壁通気構法に施工しなおす。
3. 軒ゼロの場合に多いパラペット笠木や破風部に排気機能がない場合は笠木・破風部に防雨型換気部材を取り付ける。
4. 納まり改善後、取り外した部分のサイディングを施工する。

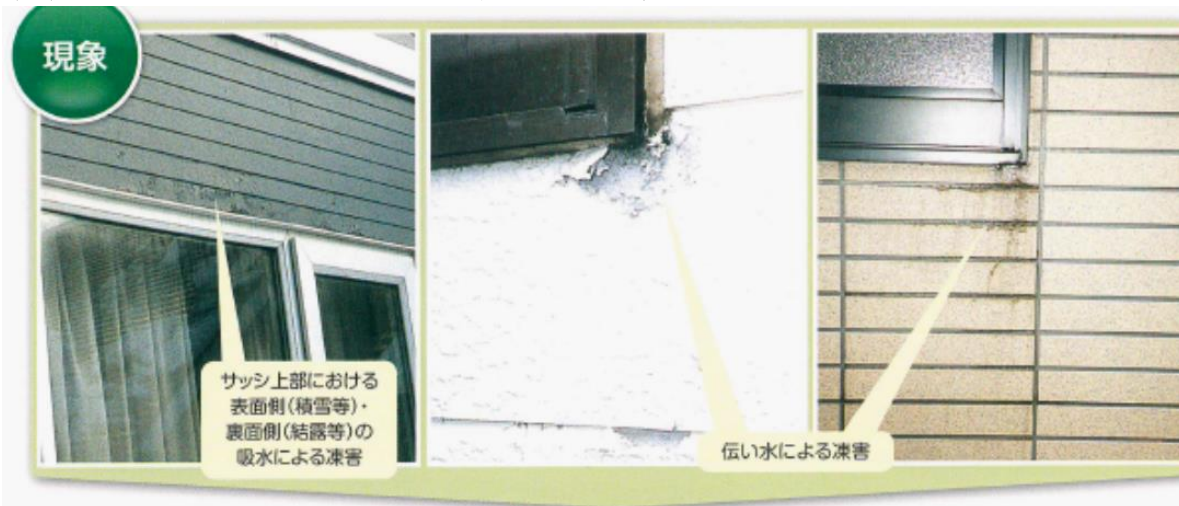
(9) 窓下 水切り=出寸法不足 伝い水防止機能無し

1. サッシ上枠の水切れや水はけが悪く水分が常に滞留した。
2. サッシ上枠のシーリング材が剥離し、滞留した水分をサイディング小口から吸水した。
3. サッシ枠まわりの横胴縁と縦胴縁が密着し、通気経路が遮断された。
4. サッシから排水される水、およびサッシ枠を伝わる水が、サイディング表面を伝い、氷着し、凍結融解を繰り返した。

1. 凍害発生部分のサイディングを取り外す。
 2. サッシ枠フィン、防水紙、防水テープ、胴縁の状態を確認し、不具合がある場合は修正、補修する。
 3. 胴縁がサッシ枠に突きつけて施工されていた場合は、サッシ枠まわりの胴縁と30mm程度のすき間をあけて胴縁を取り付ける。
 4. サッシ枠との目地幅を10mm程度確保し、かつ、排水経路を確実に設け、サイディングを施工する。
- (サッシ下の伝い水の場合)
1. サッシ下の伝い水により発生した凍害が軽微な場合は、剥離した塗膜を除去し、含浸性のシーラー等で処理した上に補修塗装を施す。
 2. 凍害が進行している場合は、サイディングを交換する。
 3. サッシの水切れ改善のため、伝い水防止水切を取り付ける。

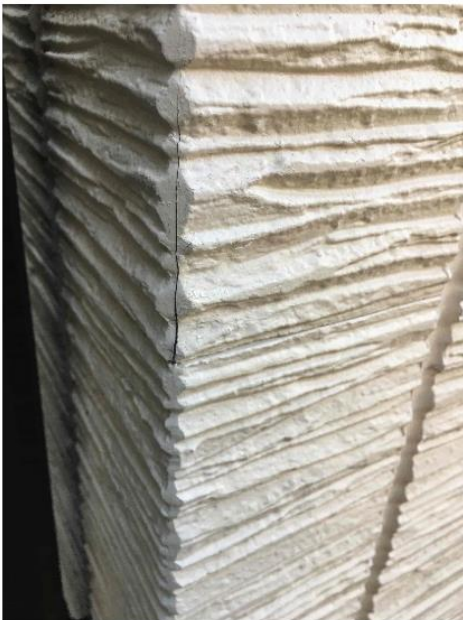
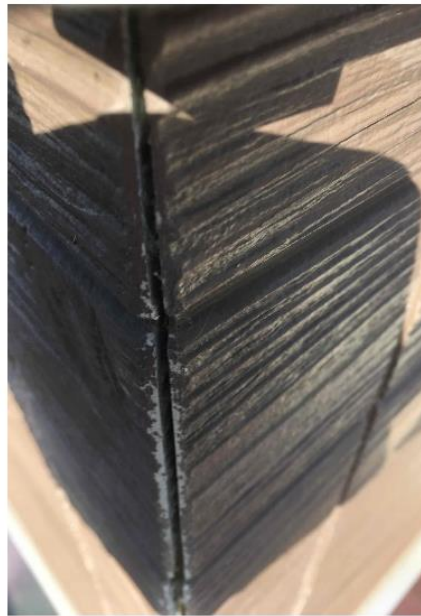
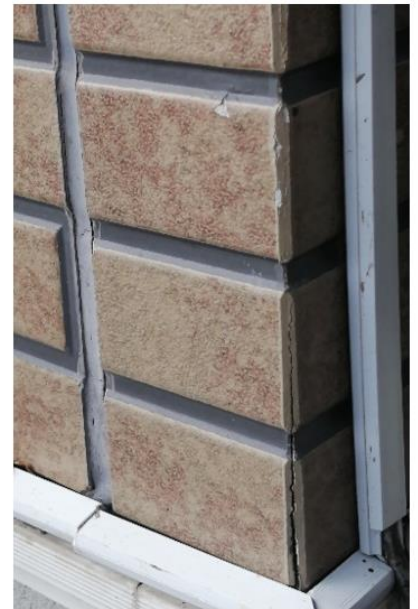
- 1) 同質出隅 (コーナー材) =非常の多いです
接着強度と接着耐久性に多くは問題が発生しています。
新築建設後3~5年で角が開いてきます。

築年数=8年

築年数=6年

築年数=12年

コーナー部に
割れが発生します。

●接着状態が悪く、
はがれが発生。

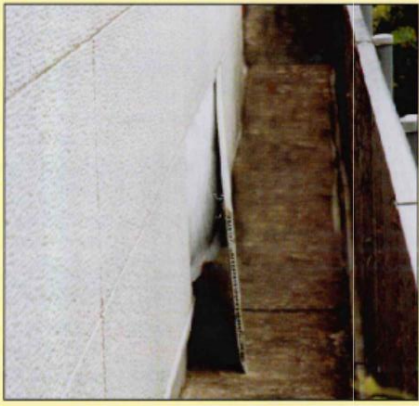
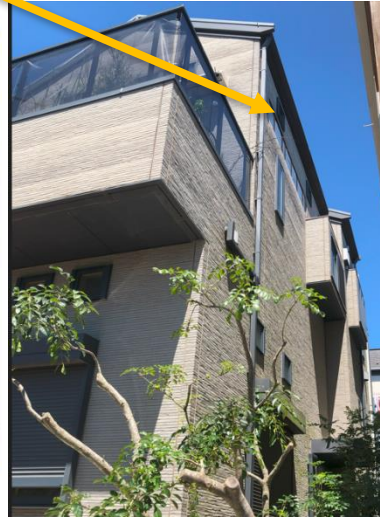
留付け金具

サイディングが脱落する危険があります。

- 強度不足でズレが発生
- 断面形状が合わないことによるガタツキが発生

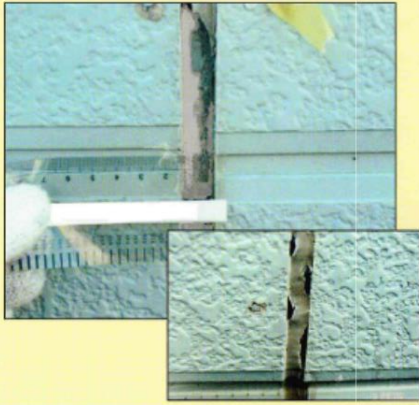
目地ジョイナー

シーリング切れが発生します。

- 目地ジョイナーの形状が悪く、目地幅、目地深さが不足し、シーリング切れが発生。
- 3面接着によるシーリング切れが発生。

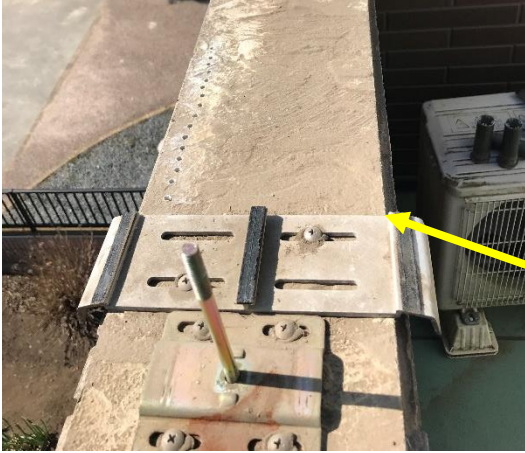
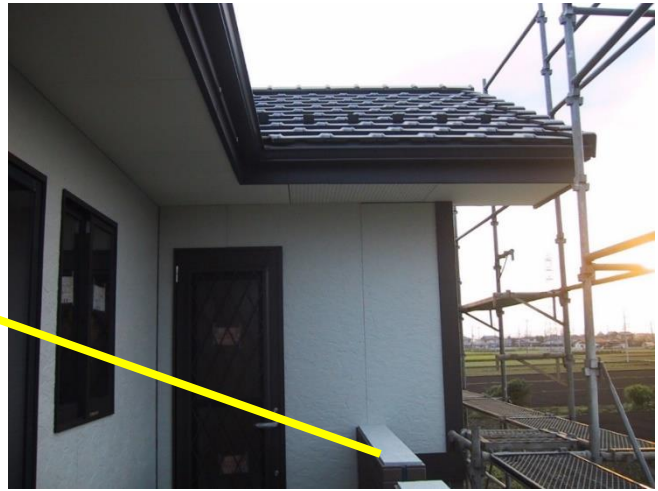
- ①バルコニー天端の防水紙が2重に貼っていない
- ②通気出口がふさがれている⇒
補修工事=通気出口穴あけ工事
