一般社団法人木造住宅塗装リフォーム協会

新築時の窯業系サイディングの不良工事

窯業系サイディング材メンテナンス技術研究所

【窯業サイディング材新築時の欠陥工事】

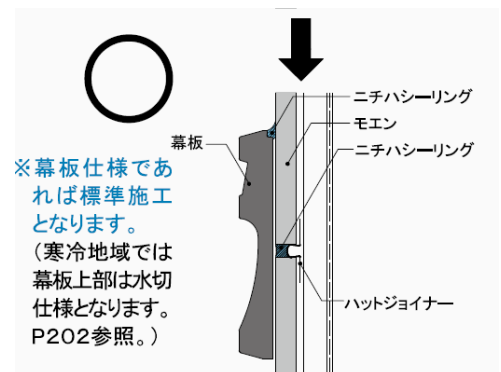
縦つなぎの横目地シールの対処方法====>

- 1 = シーリング材の取り換え
- 2 = 上へ幕板施工
- 3 = 幕板の上部へ「3角シーリング」施工

(下部へはシール施工しない=水抜き)

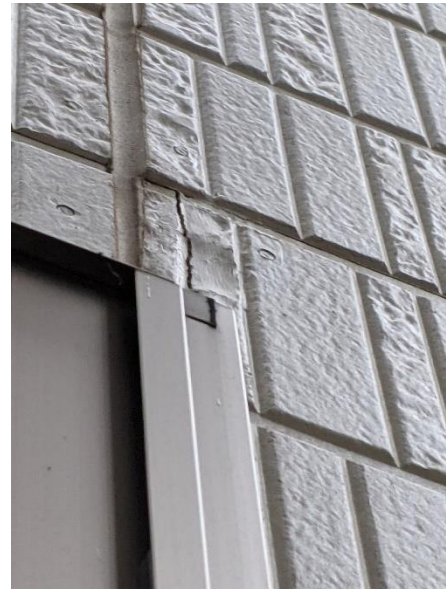
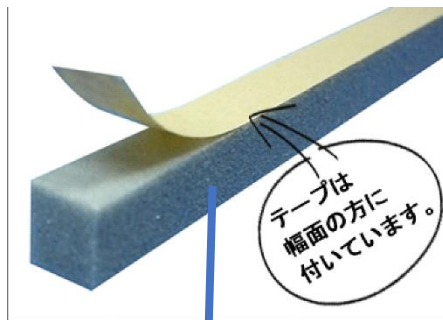
(2) 切断後の板の幅が狭過ぎる=100mm基準

補修工事

- ①目地 (幅 10mm 深さ 12mm) をカットして作る
- ②3面接着予防の為 目地底へ「ボンドブレーカー」 ポリエチレンのバックアップ材

ハットジョイナートップ部にシーリングが接着していないため、シーリングが伸びても破断や剥離が生じない。(※)
※小口面へのプライマー塗布が必須条件

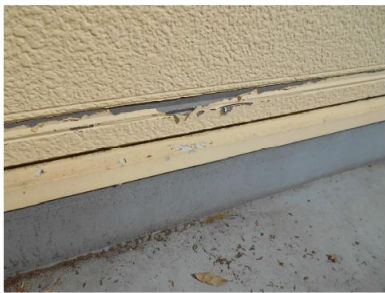
写真No. 11

現 状	
<ul style="list-style-type: none"> ○経年による色褪せが見受けられます ○塗膜の粉化（チョーキング）が見受けられます ○旧塗膜の剥離が見受けられます ○コケの付着が見受けられます 	
対 策	
<ul style="list-style-type: none"> ○高圧洗浄にて埃などの付着物を洗い流す ○下地の状況に合わせた専用下塗り材を塗布する ○保護塗装を施す

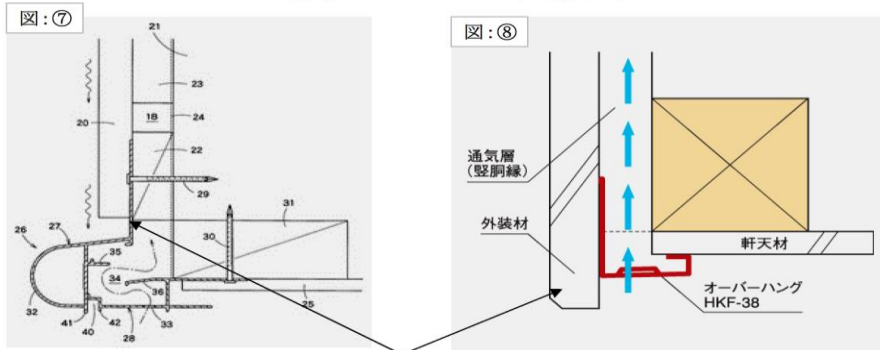
②オーバーハング納まり

(4) バルコニー下部 オーバーハング部の施工

SD木口へ
浸透エポキシプライマーを塗布

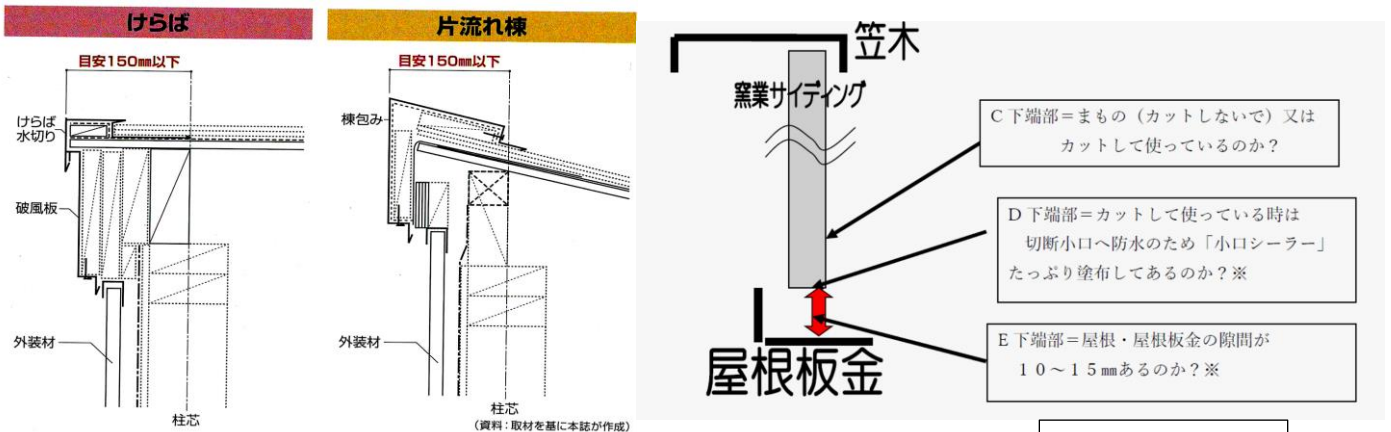
(5) 軒の出無し・パラペット=軒の納まり 雨水浸入が多い

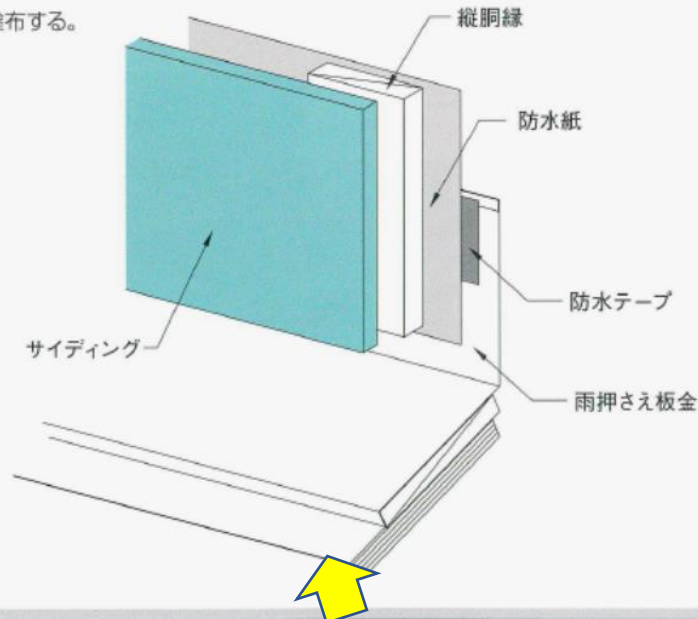
下屋とサイディングの
取り合い部のすき間が無い
ため、吸水したことによる
凍害

1. サイディング小口または裏面から屋根面の融雪水を吸水し、凍結融解の繰り返しにより凍害が発生した。

1. 凍害発生部分のサイディングを取り除く。
 2. 屋根面または、雨押さえ板金から10mm程度のすき間を確保しサイディングを施工しなおす。
 3. サイディング下端部切断小口に各サイディングメーカーの仕様に従い防水シーラーを塗布する。
- ※雨押さえ板金に防水紙が重なっていない場合や通気路を妨げている場合などは、補修した上で張り替えを行う。

1. サイディング工事は「標準施工」に従い、防水紙や雨押さえ板金の立ち上がり等を確認した上で屋根面、あるいは雨押さえ板金から10mm程度のすき間を確保してサイディングを張る。

2. 切断小口に防水シーラーを塗布する。

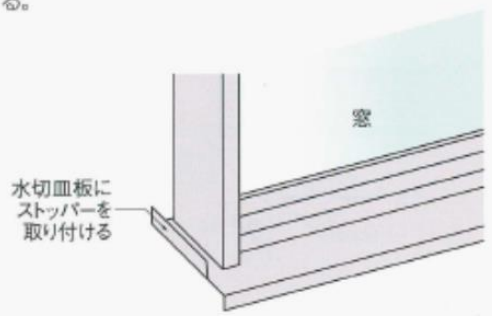
伝い水防止水切 取付け例

1. サッシ上枠の水切れや水はけが悪く水分が常に滞留した。
2. サッシ上枠のシーリング材が剥離し、滞留した水分をサイディング小口から吸水した。
3. サッシ枠まわりの横胴縁と縦胴縁が密着し、通気経路が遮断された。
4. サッシから排水される水、およびサッシ枠を伝わる水が、サイディング表面を伝い、氷着し、凍結融解を繰り返した。

1. 凍害発生部分のサイディングを取り外す。
 2. サッシ枠フィン、防水紙、防水テープ、胴縁の状態を確認し、不具合がある場合は修正、補修する。
 3. 胴縁がサッシ枠に突きつけて施工されていた場合は、サッシ枠まわりの胴縁と30mm程度のすき間をあけて胴縁を取り付ける。
 4. サッシ枠との目地幅を10mm程度確保し、かつ、排水経路を確実に設け、サイディングを施工する。
- (サッシ下の伝い水の場合)
1. サッシ下の伝い水により発生した凍害が軽微な場合は、剥離した塗膜を除去し、含浸性のシーラー等で処理した上に補修塗装を施す。
 2. 凍害が進行している場合は、サイディングを交換する。
 3. サッシの水切れ改善のため、伝い水防止水切を取り付ける。

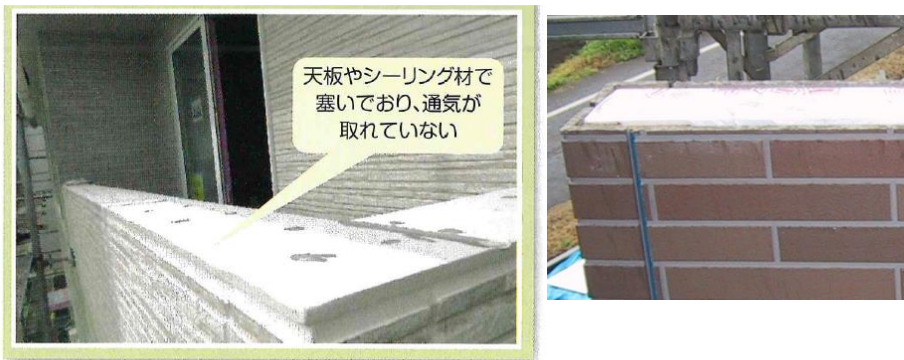
(11) 造作バルコニー 笠木の下地=外壁通気構法になっていない

1. P8正しい施工方法を参照。
2. 通気部材の使用をお勧めします。

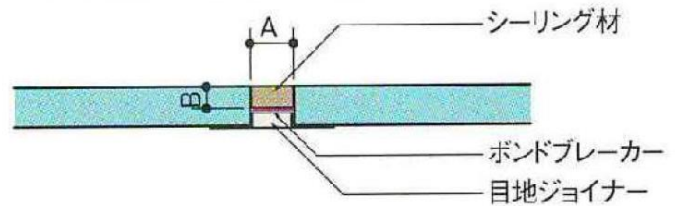
3) シーリング目地のハットジョイナー=深さ不足 (基準は5 mm以上)
=>クレームは雨漏り

シーリング幅(A)10mm程度※ ※1時間準耐火構造の場合
シーリング深さ(B)5mm以上

※純正品の目地ジョイナーは、シーリングの3面接着を防止し、シーリング目地幅と目地深さを適正に確保できる商品設計になっています。

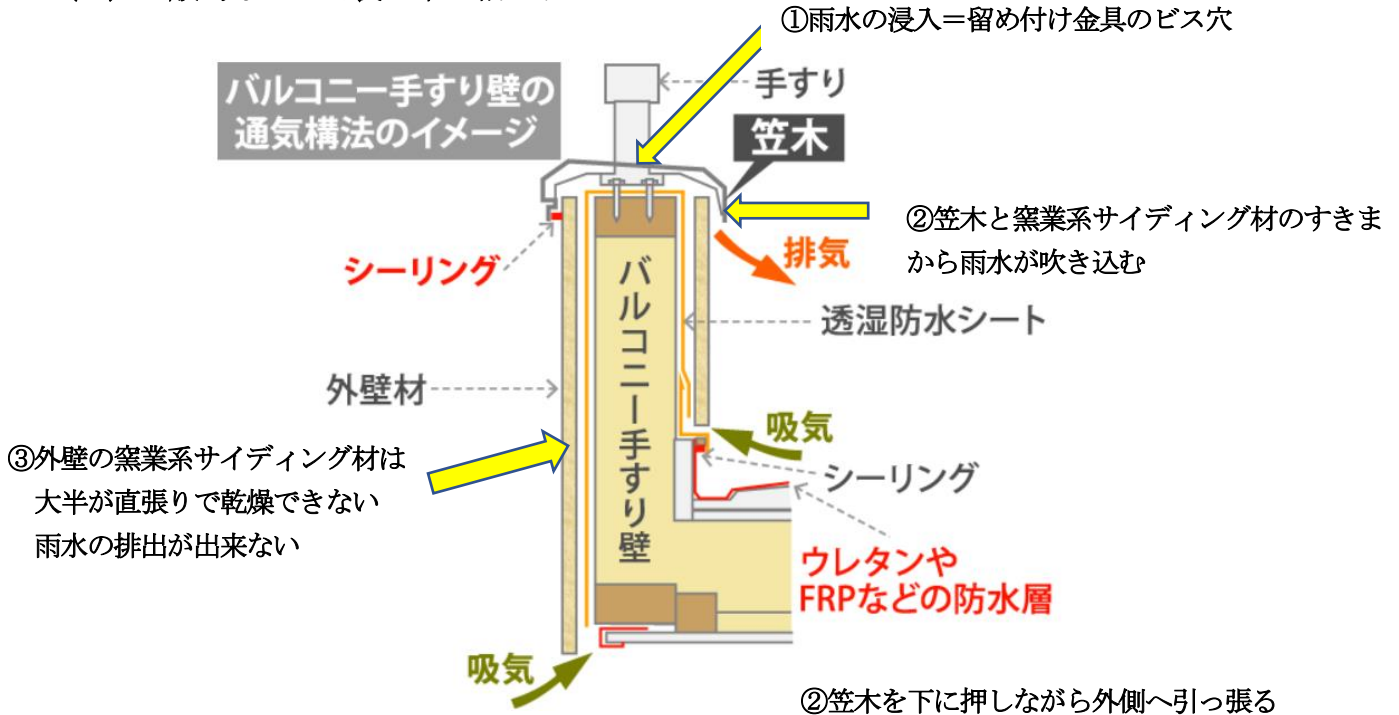
- (1) 材質は 板金加工品とアルミ成型品が有ります
- (2) 木造住宅の造作バルコニー（木下地を住宅躯体として作る）VS後付けユニットの場合、築後 15 年経過で、約半分の笠木下に雨水浸入が有り、下地木材の腐朽と窯業系サイディング材の劣化が発生しています
- (3) 塗装&リフォーム前の診断は最も重要な手順となります
- (4) 一般的なアルミ製笠木の納まり

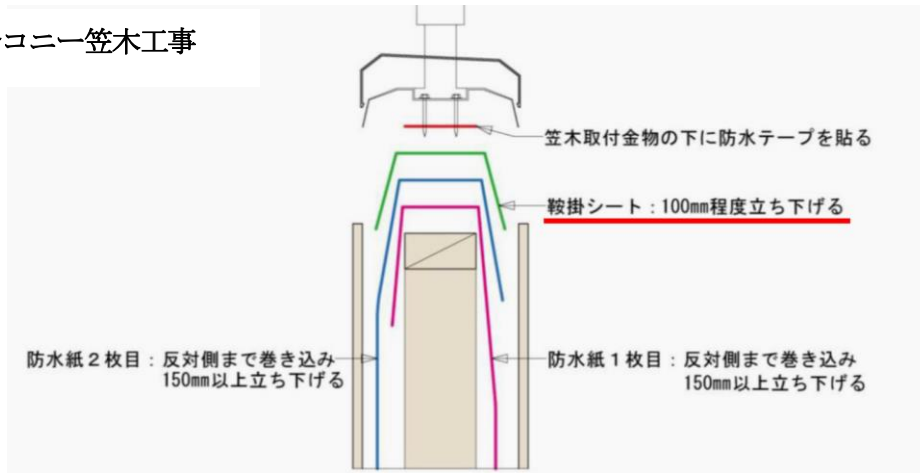
正しい=バルコニー笠木工事

- ①バルコニー天端の防水紙が2重に貼っていない
- ②通気出口がふさがれている⇒
補修工事=通気出口穴あけ工事

板金製の笠木はアルミ製へ交換する
